ZUTPHEN

# Mo **NU** mentaal

# Kolenstraat 7, gevelrestaura

# tie van een "Dielenhaus"

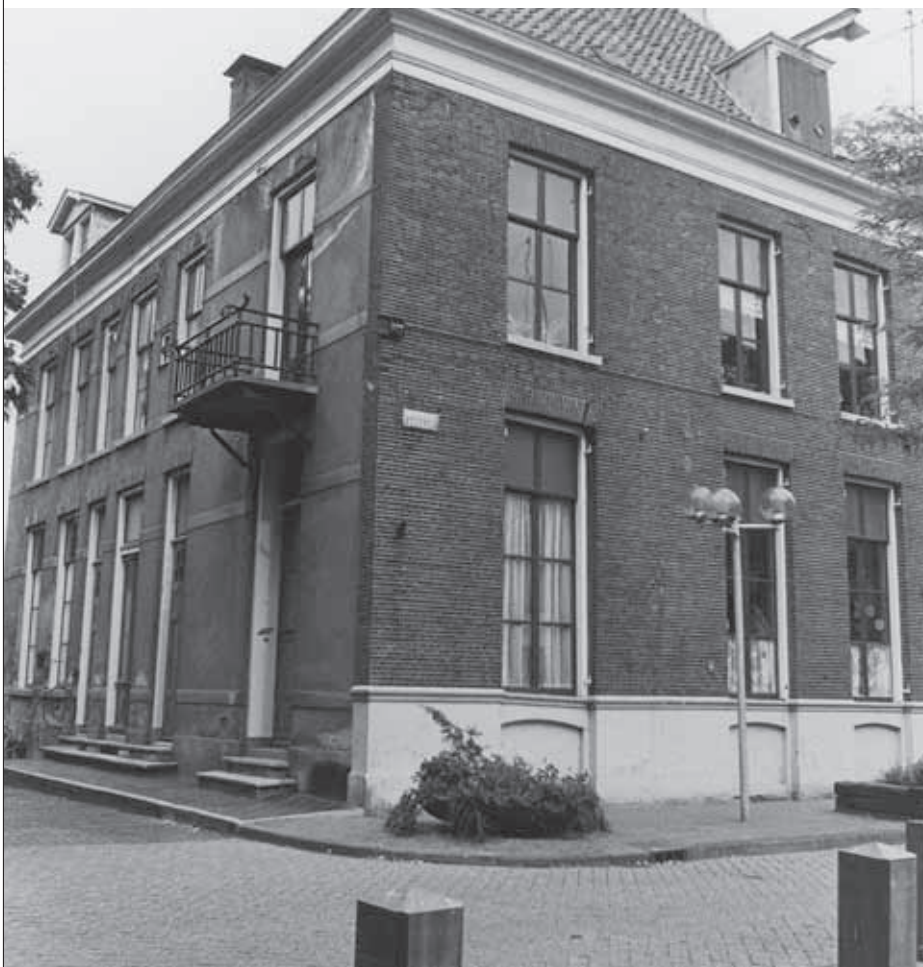
▲ Spitaalstraat 1 "begin jaren tachtig"

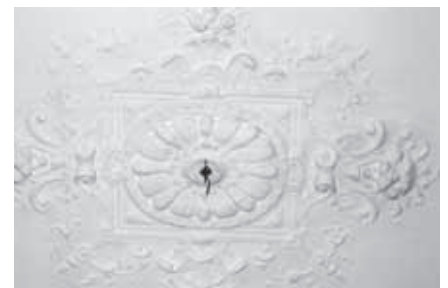
▲ Detail van één van de stucplafonds in het huis

Het huis had oorspronkelijk, althans op de verdieping, geen stucplafonds maar de eenvoudige enkelvoudige balklaag was in het zicht en de balken waren geschilderd. Op de begane grond waren waarschijnlijk wel stucplafonds, zoals blijkt uit de gang naar de achterdeur waar dit bewaard bleef.

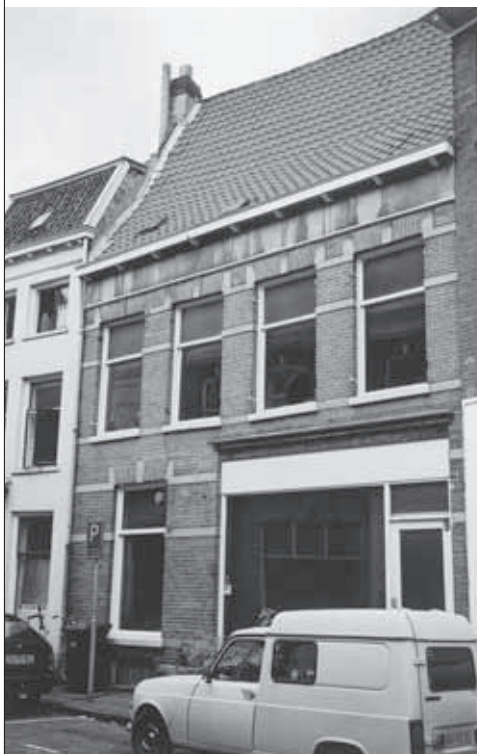
▲ **Oude Wand 9 voor montage.**  
(foto J.S. Krijnen - gemeente Zutphen)

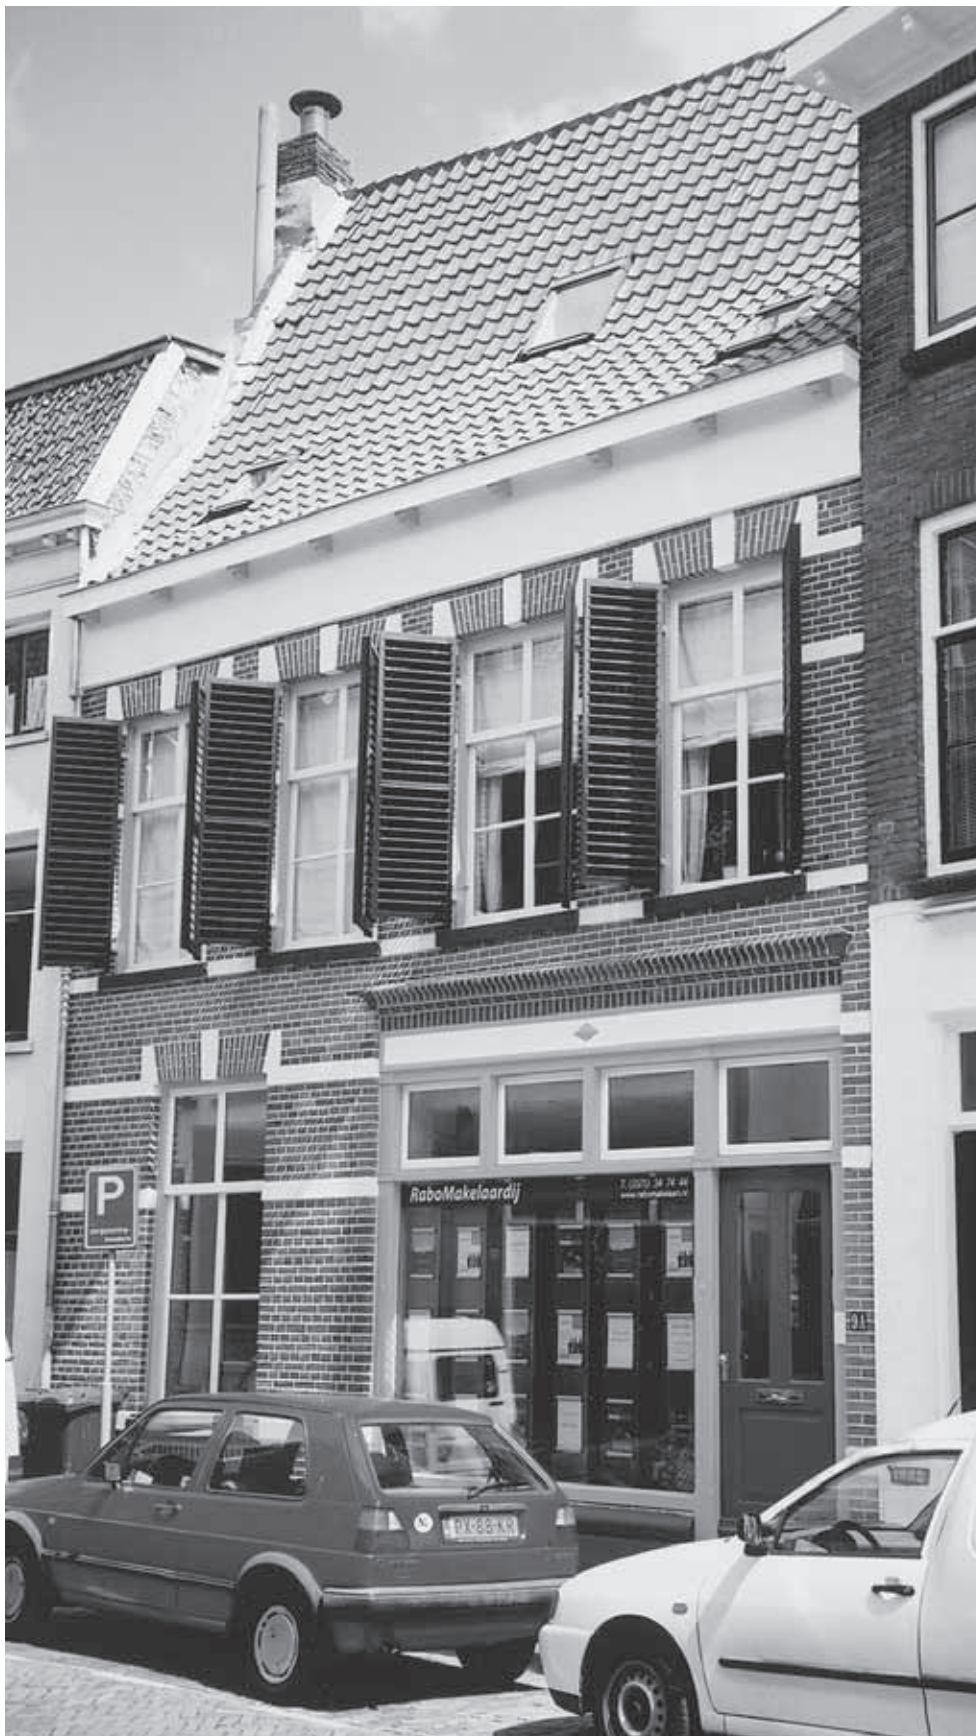
▶ **En na montage**  
(foto J.S. Krijnen - gemeente Zutphen)

Wat minder opvallend, maar wel degelijk in grote getale op oude ansichten zichtbaar, zijn zonneblinden, niet te verwarren met luiken. Zonneblinden worden gekenmerkt door schuin geplaatste louvres, die in gesloten toestand ongewenst zonlicht weren, maar in combinatie met geopende ramen wel frisse lucht kunnen doorlaten.

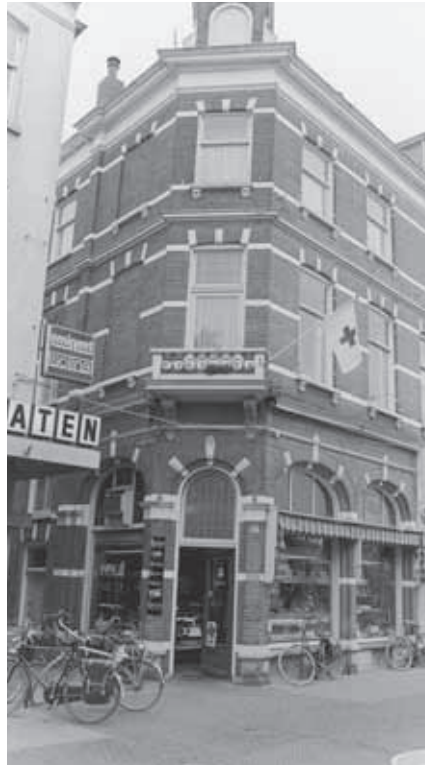
▲ Turfstraat 37 in de jaren 1980-1983 (foto Stichting de Oude HBS)

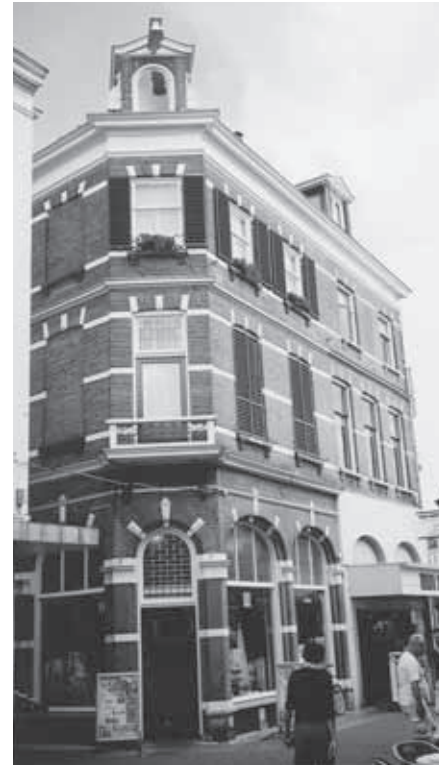
▲ Turfstraat 37 na montage zonneblinden (foto J.S. Krijnen – gemeente Zutphen)

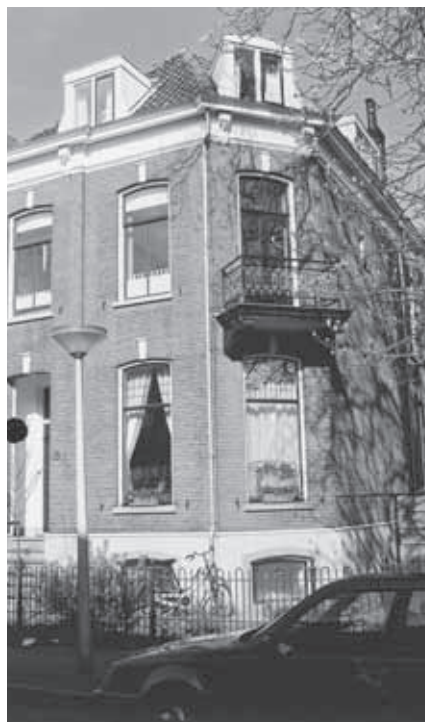
▲ Rozenhoflaan 25, gemeentelijk monument, voor montage blinden

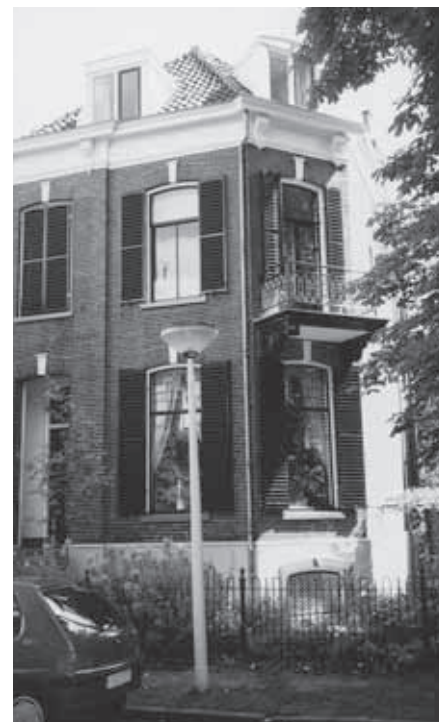
▲ Hetzelfde pand met zonneblinden. (foto J.S. Krijnen - gemeente Zutphen)

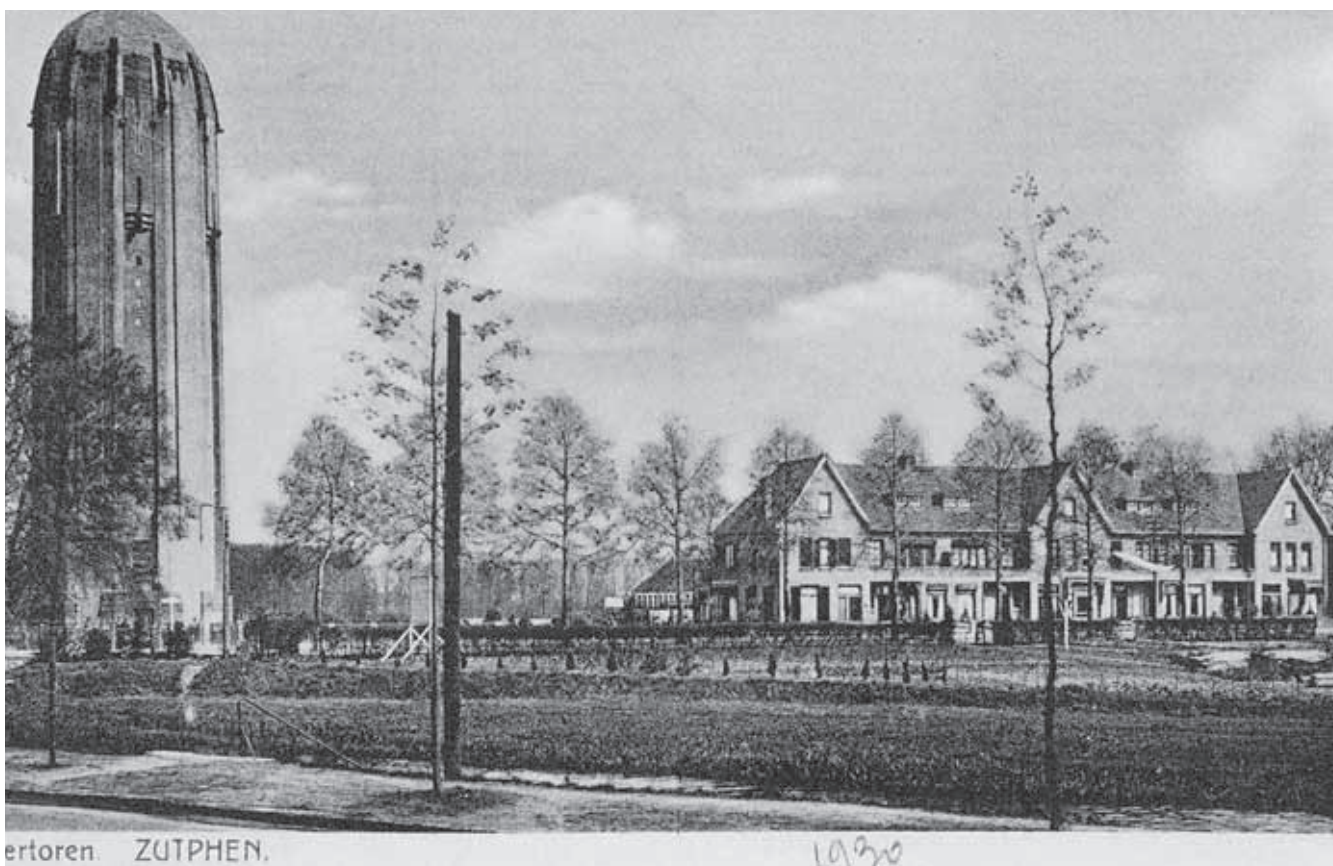
▲ Het begin van de Warnsveldeweg rond 1930. Het eerste huis is nummer 7

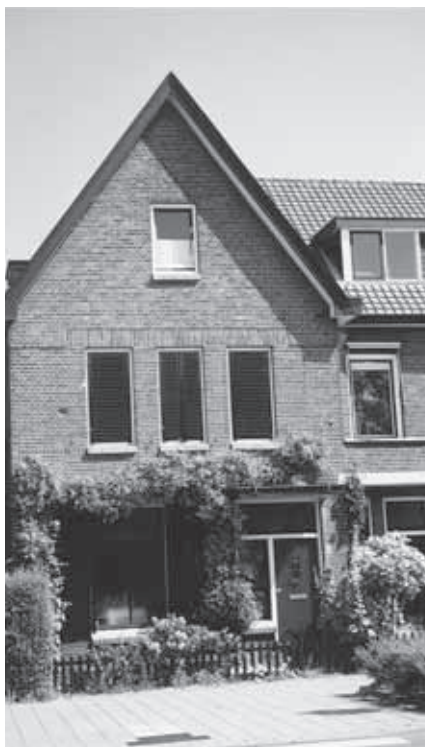
▲ Warnsveldeweg 7 na herplaatsing zonneblinden (foto J.S. Krijnen – gemeente Zutphen)

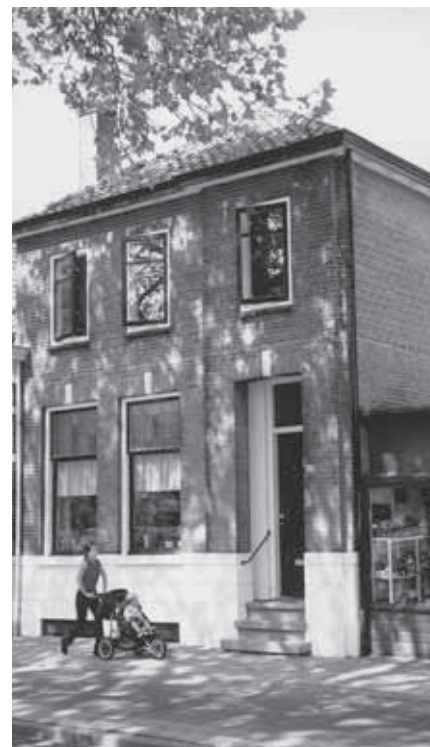
▲ Ook panden die niet als monument staan geregistreerd kunnen voorzien worden van blinden: Graaf Ottosingel 127 voor montage (foto J.S. Krijnen – gemeente Zutphen)

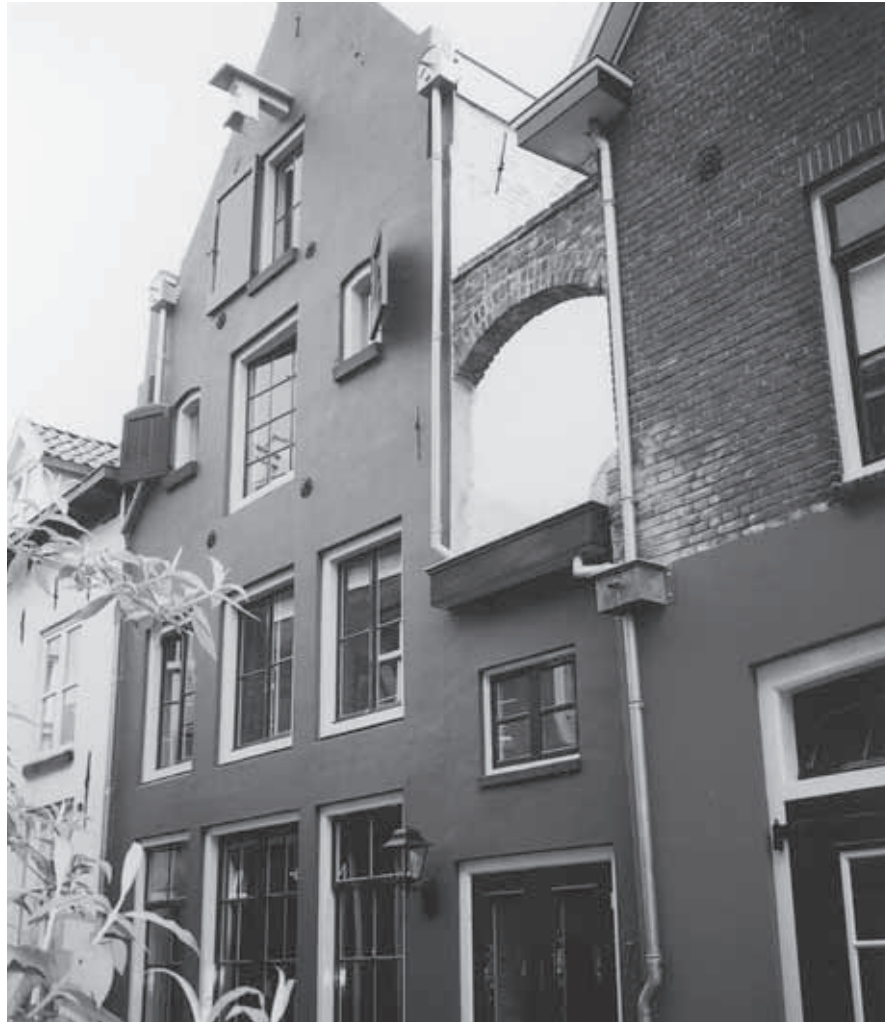
▲ Kolenstraat 7 na de gevelwijziging (Afb.1)  
(foto J.S. Krijnen - gemeente Zutphen)

Kolenstraat 7 is een in de straatwand gelegen huis, bestaande uit een begane grond, een eerste en tweede verdieping en een zolder (afb. 1 en 2). Het pand is geregistreerd als beeldbepalend pand. Het met cement aangesmeerde huis is drie vensterassen breed en wordt aan de bovenzijde afgesloten met een puntgevel. Rechts van het pand bevindt zich een steeg met een muurboog. De steeg is in de 19de eeuw volgebouwd met éénlaags bebouwing, officieel het adres Kolenstraat 9 dragend. Dit huisje huisvestte, zo klein als het is, in de jaren 20 en 30 van de twintigste eeuw een kroeg! Het is nu bij nummer 7 getrokken en dient als hoofdentree en hal.

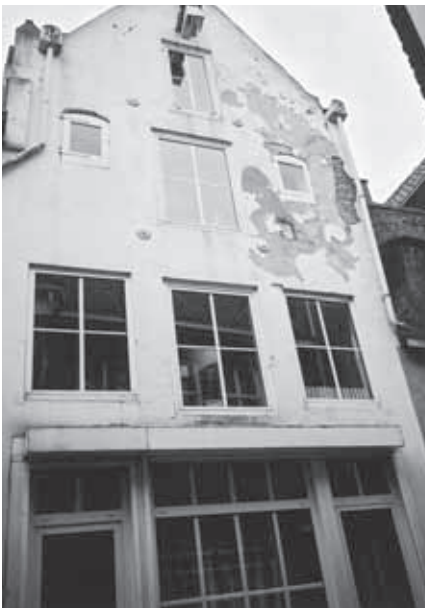
▲ **Kolenstraat 7 in februari 2002 (Afb. 2)**  
(foto J.S. Krijnen - gemeente Zutphen)

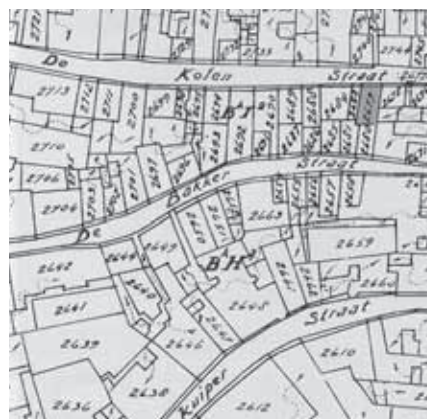
▲ (Afb. 3)

Het oudste grondspoor dat tijdens de opgraving werd aangetroffen is een hutkom, waarvan een groot deel zich in het schone lichtgele dekzand in het vlak aftekende. De hutkom was niet aan de straat georiënteerd maar lag daar schuin vanaf gekeerd. Het bouwsel dateert dan ook van voor de aanleg van de ringwalburg. Tot op heden was het onbekend dat de karolingische nederzetting van voor de aanleg van de ringwalburg zich tot zover noordelijk uitstrekte. Het kan natuurlijk zijn dat de hutkom hoorde bij een vrij liggend erf dat net noordelijk van de eigenlijke kern van de nederzetting rond het plein 's-Gravenhof lag. De omvang van de hutkom is berekend aan de hand van boringen in de profielen. De hutkom was 3,80 meter lang en 2,60

meter breed. Eén nokdragende paal is teruggevonden. De hoeken waren afgerond zodat we mogen veronderstellen dat de hutkom geen planken wand met hoekpalen maar een vlechtwerkwand o.i.d. gehad zal hebben.

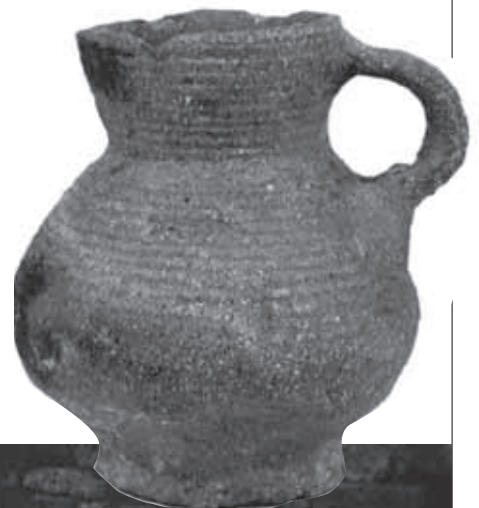
- ▶ **Het kannetje van protosteengoed uit Siegburg uit ca. 1250 dat werd gevonden in de 13e-eeuwse afvalkuil (Afb.8.)**
- ▼ **Het documenteren van de profielen van de vroeg-middeleeuwse lagen en bewoningssporen. (Afb.7)**

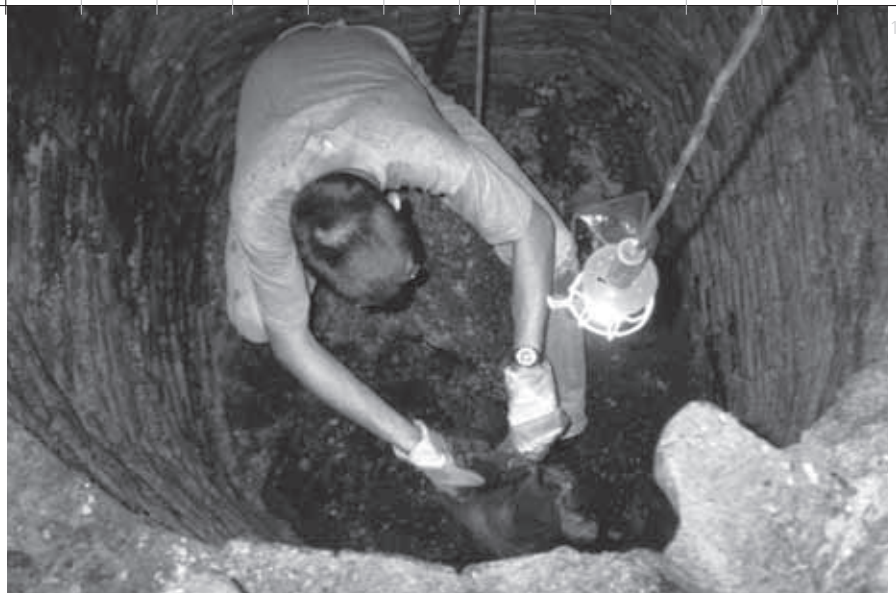
Het bergen van vondsten uit de beerlaag in de put (Afb.10)

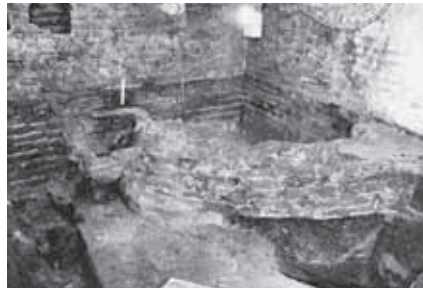
▲ De beerput met koepelgewelf in gesloten toestand met rechts de stortkoker van huisnummer 5 (Afb.9)

In de noordoosthoek van de kelder kwam een min of meer ronde beerput te voorschijn met

een koepelgewelf (afb. 9). De put zelf was van baksteen in leem gezet. De koepel was gemetseld. Opvallend was dat er zowel een stortkoker vanuit nr. 7 als vanuit nr. 5 in de put uit kwam. De koker van nr. 5 kwam onder een flauwe helling door de muur vanuit de kelder ernaast. De koker van nr. 7 kwam van

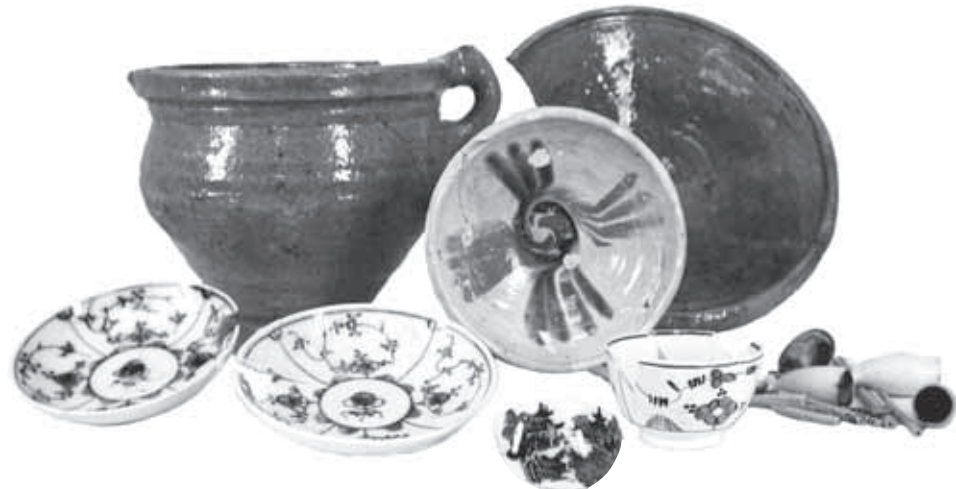
▲ Een deel van de inventaris van de beerput: een rood aardewerken pot met schenklip, een groot rood aardewerken bord, een witbakkend schaalje van Frechens aardewerk, twee Meissener porseleinen schoteltjes en twee industrieel aardewerken kopjes met blauwe printdecoraties. Geheel rechts enkele pijpenkoppen en -stelen. Datering: tweede helft 19e eeuw. (Afb.11)

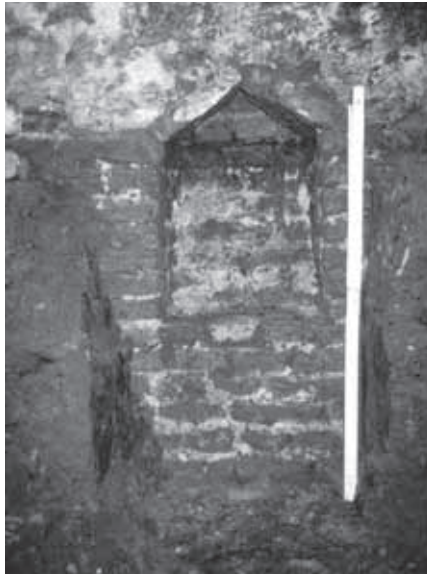
zoek bij de muren komt echter voldoende vondstmateriaal om een 14e-eeuwse datering van het metselwerk te rechtvaardigen. De oostmuur (10 lagen = 75-77 cm) bevat een grote spaarboog die (ondieper gefundeerd) opgevuld is met metselwerk. Deze muur suggereert een fase waarin dit pand geen kelder had. Aan de hoek met de gevel-fundering is te zien dat de laatste koud tegen de oostmuur is gemetseld zodat de oostmuur niet tot de opzet van nr. 7 maar van nr. 5

In de loop van de 14e eeuw is de kelder van nr. 7 langs de bestaande fundering van nr. 5 gegraven en werd de spaarboog met metselwerk opgevuld.

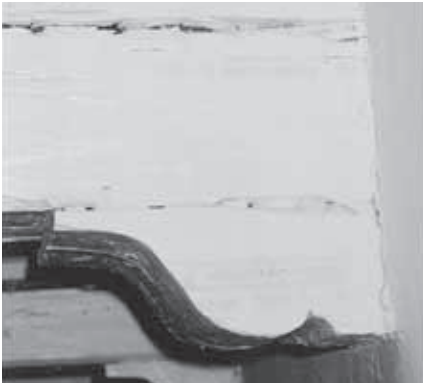
▲ **Balk met console op de huidige eerste verdieping. (Afb.15)**  
(foto J.S. Krijnen - gemeente Zutphen)

De sleutelstukken onder de balken van de verdieping passen goed in een bouwtijd omstreeks 1640 (afb.15). In 1615 was hier nog een onbetimmerde huisplaats. Toen werd 'een huisplaatsje' verkocht door de nazaten van de familie Schull die het oorspronkelijke huis, samen met Lange Hofstraat 19-21/ Kolenstraat 1a en b en 3 bijna een eeuw in bezit hebben gehad. Het middeleeuwse huis was blijkbaar in 1615 (na de Spaanse bezettingsperiode van 1572 t/m 1591) onbewoonbaar geworden. Het gangetje Kolenstraat 9 hoorde ook tot dit perceel en komt in de bonnen voor als de 'gang van Schull en daarvoor (1523) als 'Lennops ganck'.

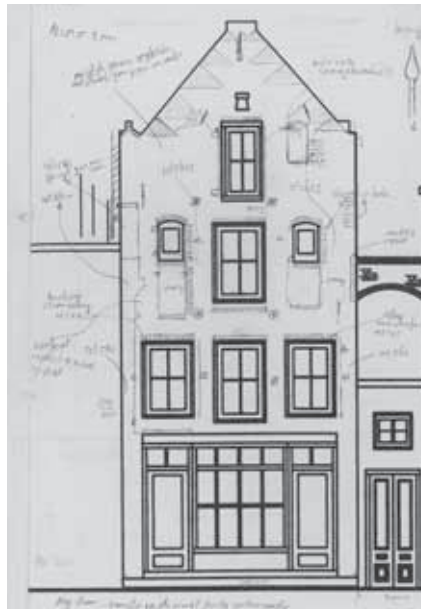
▲ **De werktekening die tijdens de documentatie is vervaardigd o.b.v. een bestaande opmeting. Een snelle documentatie is zo mogelijk. (Afb.16)**

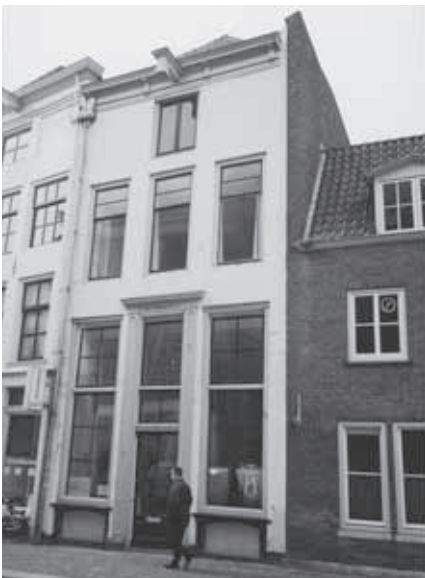
▲ Lange Hofstraat 31 heeft nog een "Diele" aan de straat. Let op de hoge vensters in vergelijking tot de buurtpanden. (Afb.18) (foto gemeente Zutphen)
